Adviesgroep Atletiekaccommodaties

Datum Arnhem, 26 maart 2018
Betreft Onderhoudsadvies atletiekbaan Den Burg
Ons kenmerk 179101
Uw kenmerk

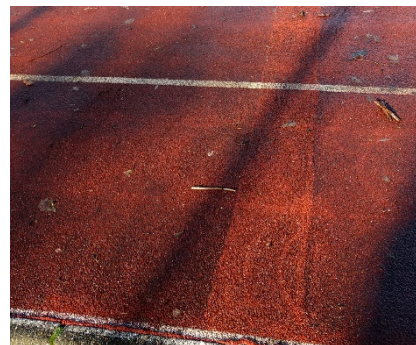
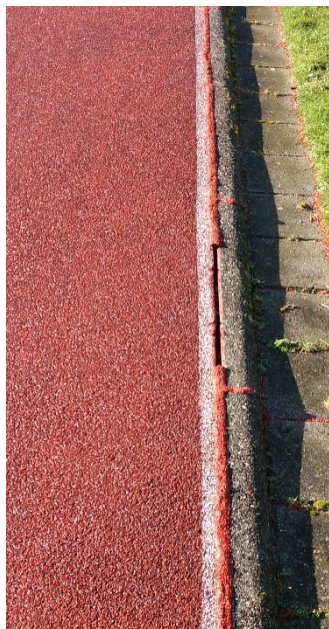
De toplaag is erg vervuild en is aan een reiniging toe. De vorige reiniging is slecht uitgevoerd. Nu zijn nog steeds de banen te zien van de smalle schoonmaakmachine. Hieruit blijkt duidelijk dat de baan niet egaal en goed is schoongemaakt.

De naad tussen de toplaag en de opsluiting aan de buitenzijde is gerepareerd, maar zodanig dat het reparatiemateriaal centimeters boven de toplaag uit steekt.

Voor het gebruik van de baan is het van belang dat de punten waar een onveilige situatie voor een atleet kan ontstaan worden hersteld. Dit zijn vooral de te laag liggende maaitegels en de boven de toplaag uit stekende reparatievoegen. De maaitegels moeten herstraat worden en het uit stekende deel van de reparatie moet worden weggesneden.

De baan is erg vervuild en in de westelijke bocht begint de toplaag gladde plekken te vertonen. Een goede reiniging is daarom noodzakelijk. Als de reiniging goed wordt uitgevoerd heeft de baan weer een egale kleur en zijn de banen van de schoonmaakmachine niet zichtbaar.

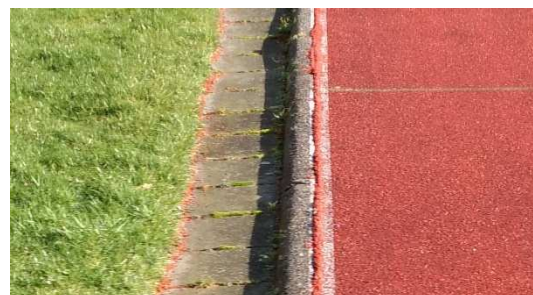
De maaitegels liggen onder de opsluitbanden, waardoor een atleet die per ongeluk buiten de baan terecht komt zijn/haar enkels kan verzwikken.
