# AANVULLEND BODEMONDERZOEK STORTPLAATS 'T-HORNTJE TE TEXEL

Provincie Noord-Holland

24 MEI 2016

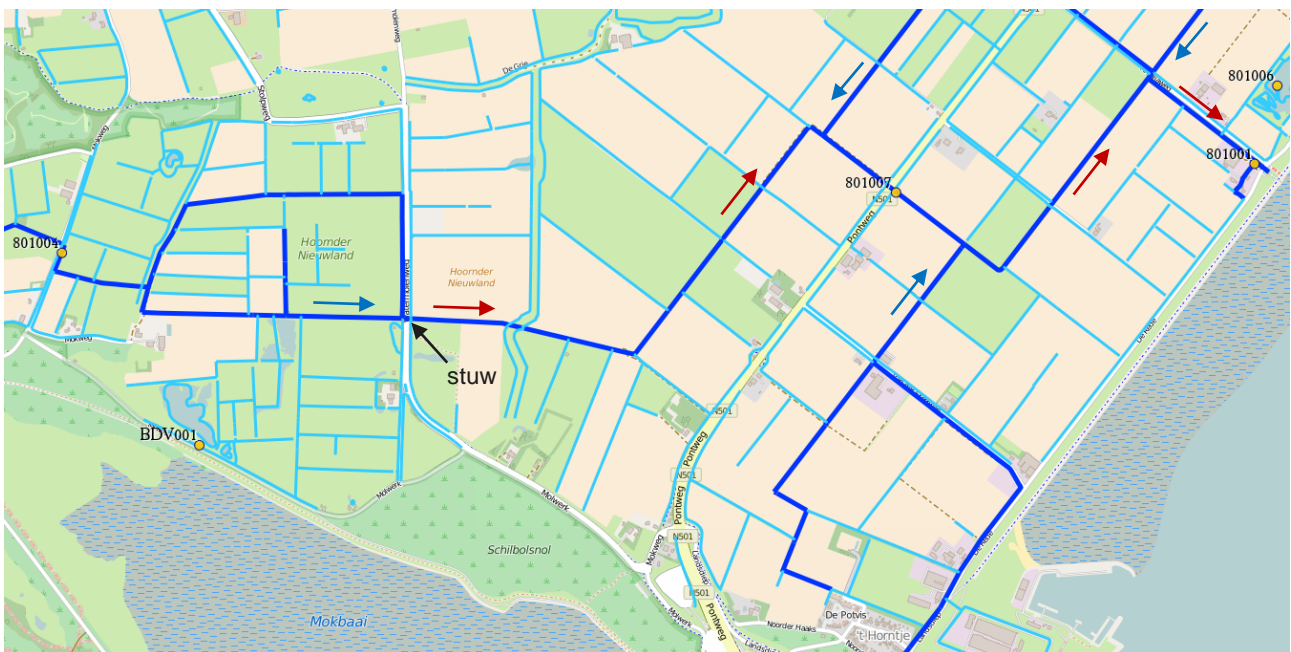
Ten noorden van meetpunt OW15 bevindt zich een stuw, waarmee het waterpeil in het betreffende deel van de Prins Hendrikpolder wordt gereguleerd. De watergang ten noorden van de stuw watert in oostelijke richting af naar het gemaal op de kruising van de Amaliaweg en De Rede (zie Figuur 3, rode pijlen).

In de primaire watergang ten noorden van de stuw bevinden zich drie meetpunten van het Hoogheemraadschap Hollands Noorderkwartier (HHNK), waar o.a. ammoniumconcentraties worden gemeten. Meetpunt 801004 bevindt zich westelijk van de stuw. Vanwege de ligging van dit meetpunt ten opzichte van de stortplaats en de (bovenstroomse) ligging van dit meetpunt ten opzichte van de stuw ter hoogte van de Watermolenweg wordt de waterkwaliteit hier naar verwachting niet beïnvloed door de stortplaats. Meetpunt 801007 bevindt zich oostelijk van de stuw. Omdat dit punt stroomafwaarts van de stuw ligt, wordt hier de waterkwaliteit mogelijk wel beïnvloed door de stortplaats. Meetpunt 801001 bevindt zich verder stroomafwaarts, hier wordt overtollig water via een gemaal afgevoerd naar de Waddenzee.

*Figuur 3. Watersysteem Prins Hendrikpolder, met primaire (donkerblauw) en secundaire watergangen (lichtblauw). De locaties van de stuw bij meetpunt OW15 en de meetpunten 801004, 801007 en 801001 van HHNK zijn weergegeven. De primaire watergangen voeren water af in oostelijke richting, naar het gemaal bij meetpunt 801001. De afvoerrichting is met pijlen weergegeven (rood = afvoer ammoniumrijk water via hoofdwatergang; blauw is overige afvoer vanuit zijwateren).*
