ASBESTINVENTARISATIE

“Basisschool”

Molenstraat 80
te Den Burg (Texel)

Rapport: Asbestinventarisatie "Basisschool", Molenstraat 80 te Den Burg (Texel)
Opdrachtgever: Gemeente Texel te Den Burg

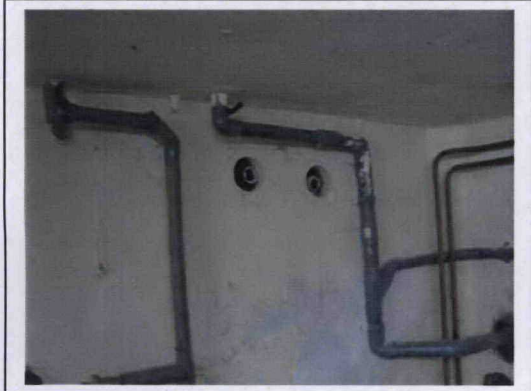
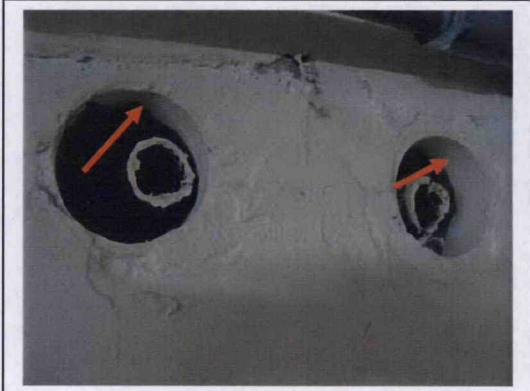
Overzicht foto	Detail foto

Bronnummer	75946-01	ASBESTHOUDEND
Locatie	Kelder, in de muur	
Materiaal	Buismateriaal	
Als	Doorvoer	
Asbest	10-15% Chrysotiel	
Gebondenheid	Hechtgebonden	
Monster	M1	
Analysecertificaatnr.	2012.018724	
Omvang per toepassing	$\pm 0,3 \text{ m}^1$ per stuk, totaal 2 st. aangetroffen	
Bevestiging	In gestort	
Risicoklasse ⁽¹⁾	1	
Bereikbaarheid ⁽¹⁾	1	
Werkmethode 1	SMA-rt bijlage 1 bij sanering middels demontage	
Tekening	Nr. 1	
Opmerkingen	Het buismateriaal kan overmaats uitgeboord worden.

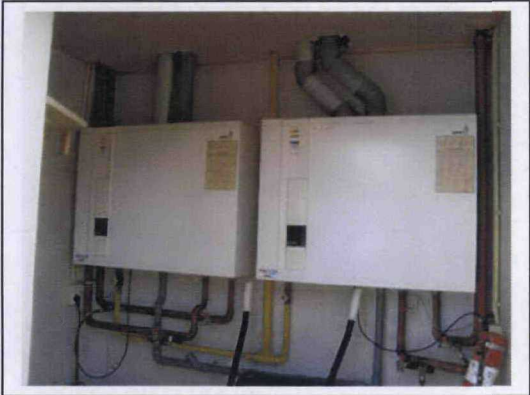
Overzicht foto		
	Detail foto

Bronnummer	75946-02	ASBESTVRIJ
Locatie	Cv-ruimte	
Installatie	Cv-ketel	
Als	Verwarmingstoestel	
Asbest	Gezien het bouwjaar achten wij deze installatie asbestvrij.	
Merk	Nefit	
Type	HR Turbo 45	
Bouwjaar	2001	
Tekening	Nr. 1	
Opmerkingen

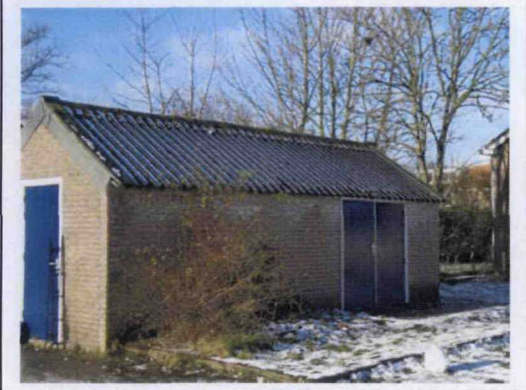
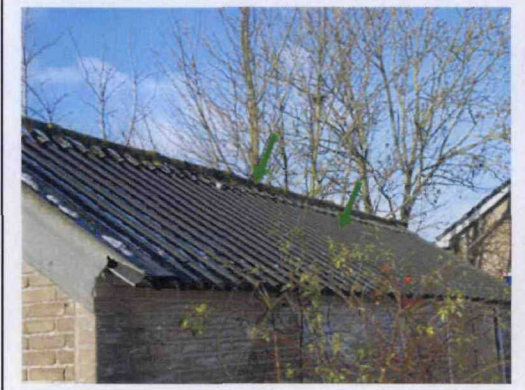
Overzicht foto	Detail foto

Bronnummer	75946-03	ASBESTVRIJ
Locatie	Dak, buitenberging	
Materiaal	Golfplaten incl. nolvorsten	
Als	Dakbedekking	
Asbest	< 0,1 %	
Monster	M2	
Analysecertificaatnr.	2012.018724	
Tekening	Nr. 1	
Opmerkingen

Conclusies:	Vastgesteld is dat ten tijde van het onderzoek rekening gehouden dient te worden met: - golfplaten op het dak van de buitenberging.

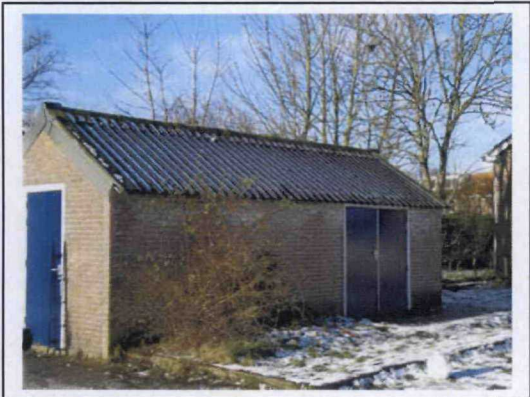
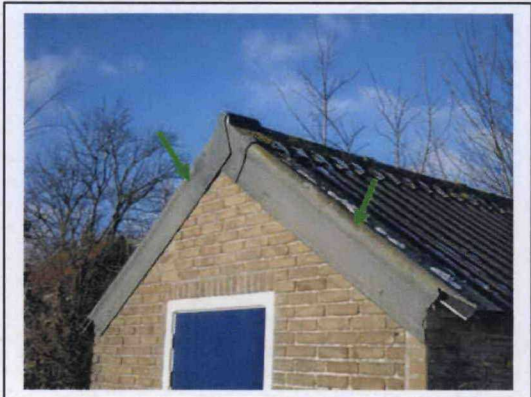
Overzicht foto	Detail foto

Bronnummer	75946-04	ASBESTVRIJ
Locatie	Dak, buitenberging	
Materiaal	Plaatmateriaal	
Als	Windveren en waterborden	
Asbest	< 0,1 %	
Monster Analysecertificaatnr.	M3 2012.018724	
Tekening	Nr. 1	
Opmerkingen
