Startupname AV Texel

| Opdrachtgever | Gemeente Texel |
| Datum onderzoek | 3 juli 2019 |
| Datum rapport | 6 september 2019 |

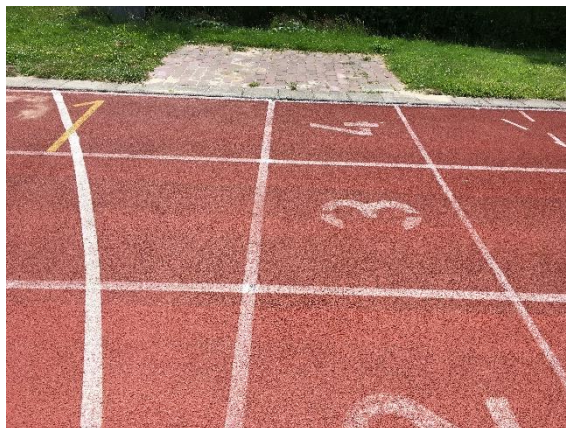
1. Aanpassingen finish

De markering bij de finish ontbreekt. Hierdoor wordt niet (meer) voldaan aan het reglement van de Atletiekunie.

De letters staan 90° gedraaid. Het actuele belijningsplan (2019) schrijft hierover: "De cijfers moeten leesbaar zijn vanaf een te verwachten televisiecamerapositie, veelal aan de buitenzijde van de baan."

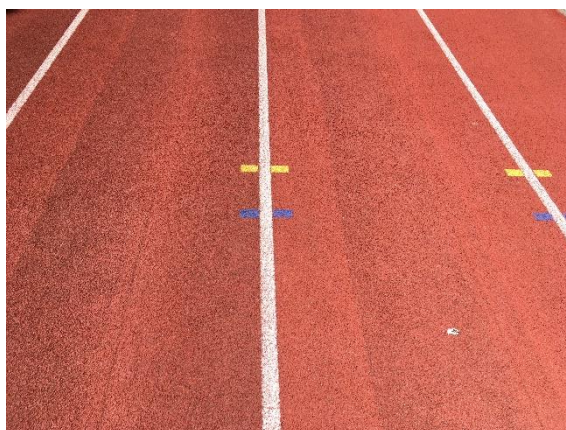
2. Baan niet geheel gereinigd

Duidelijk zichtbaar is dat er vervuiling aanwezig is. Hier is goed zichtbaar dat de schoonmaakmachine banen heeft gemaakt, waarbij telkens een deel redelijk is gereinigd en een ander deel nauwelijks schoon is geworden. Zonder alle foto's te benoemen, is dit eveneens te zien op de foto's 6, 7, 10 en 29.

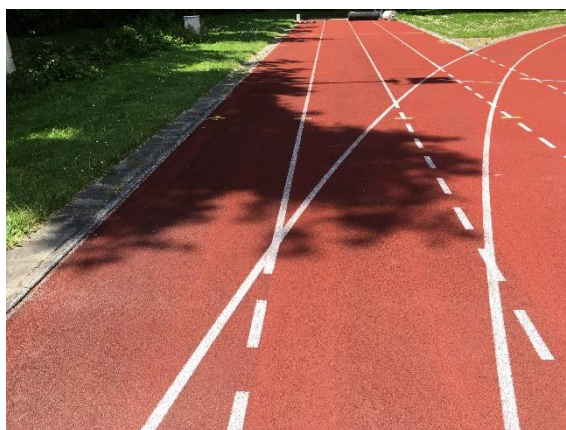
4. Extra vervuiling door schaduwplek (bomen)

Bomen rondom een sportcomplex geven vaak een mooi beeld. Tevens kan het gunstig zijn om wind op de baan te beperken. Echter nadeel is schaduw. Hierdoor blijven diverse plekken lang(er) vochtig, met vervuiling als gevolg. Ook geven takken en bladeren overlast. Een verbetering kan al zijn dat er wind onder de bomen door kan, waardoor de baan sneller droogt. Foto 5 sluit hierop aan.

Wij raden aan om de onderzijde open te maken. Hierdoor kan wind onder de bomen door, wat bevorderlijk is voor het drogen van de baan. De sporter blijft dan echter wel beschermt bij harde wind. Eventuele wind heeft zo ook weinig 'grip' op bijvoorbeeld de speer bij het speerwerpen.

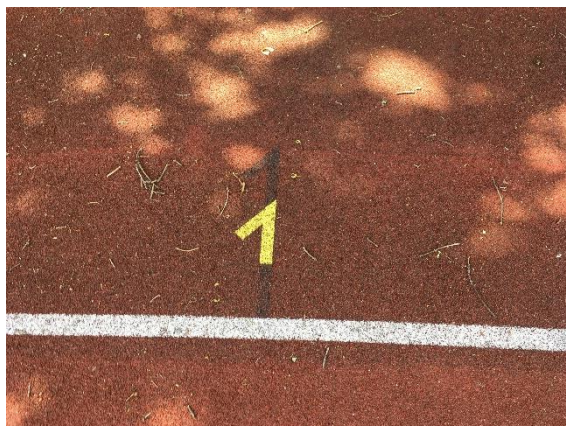
8. Zwart merkteken slecht zichtbaar door vervuiling

De vervuiling is hier dermate, dat de belijning (zwart) nauwelijks nog zichtbaar is.

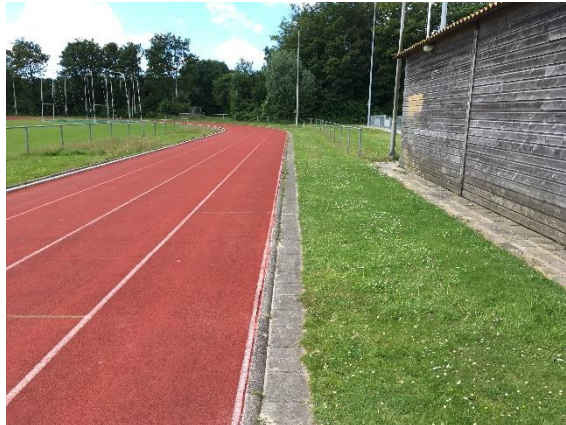
11. Open naad

De open naad wordt vermoedelijk veroorzaakt doordat bij het onderhoud deels over het gras en deels over het kunststof wordt gereden. Vanuit reglementair oogpunt hoeft het hekwerk niet verwijderd te worden. Echter is het raadzaam. Hekwerk zorgt voor extra onderhoud (onkruid/gras verwijderen om de standers is extra werk) en het hekwerk zorgt ook voor een minder logische rijroute, waardoor half over de baan en half over het gras wordt gereden.

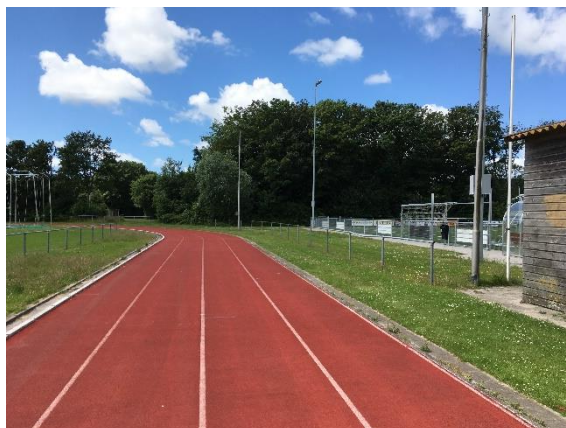
12. Optimalisatie inrichting

Door de positionering van het hekwerk wordt onderhoudspersoneel bijna gedwongen half over het gras en half over de baan te rijden. Uiteraard kan middels correct rijden het probleem verholpen worden, echter de praktijk is weerbarstiger. Wij raden aan dit hekwerk te verwijderen, zodat een logische route voor het onderhoud ontstaat. Het vrijkomende materiaal kan gebruikt worden om het overige leunhekwerk waar nodig te herstellen (zie foto 19).

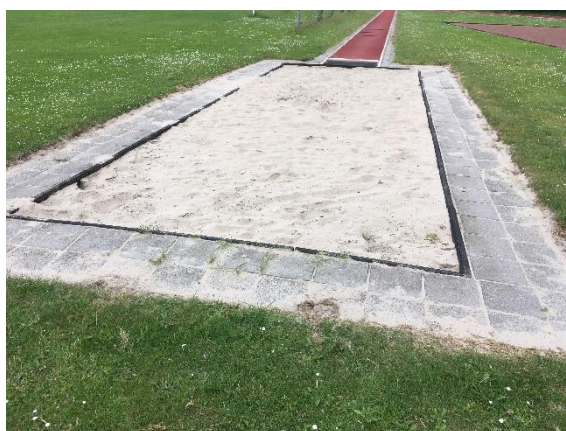
15. Aanvullen zand in springbak

De bovenzijde van het zand dient gelijk te zijn aan de bovenzijde van de rubberkopbanden. Dit is eenvoudig op te lossen door zand aan te vullen. Het zand dient te voldoen aan de norm [NOCNSF-M3.m](#).

In de landingsbak voor het verspringen is te weinig zand aanwezig. Dit zal aangevuld moeten worden met zand conform de norm NOCNSF-M3.m.

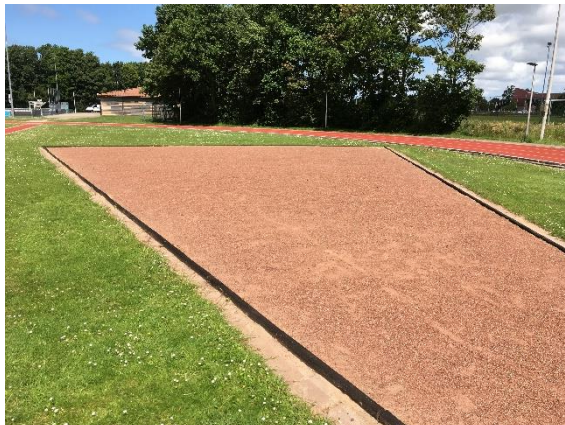
16. Rubberband in plaats van kunststofbanden

De huidige opsluitbanden zijn rubberbanden. Hierdoor kunnen kogels wegspringen als deze hier tegenaan komen.

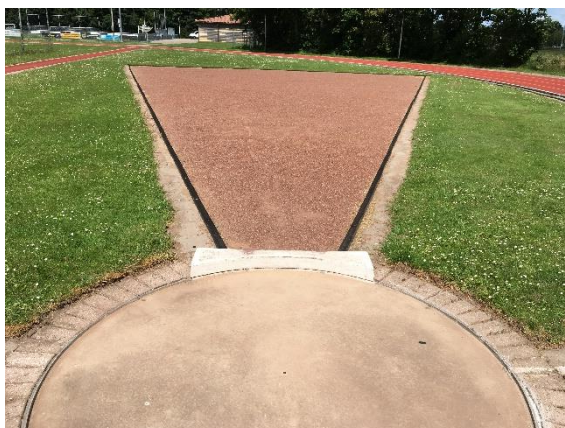
17. Sector te klein.

Ter plaatse van de stootbalk is de sector te smal. Daarnaast is de sector te kort (21,35m in plaats van 23m). De laagdikte van het toplaagmateriaal is met 60mm voldoende. Minimaal is 50mm aanwezig.

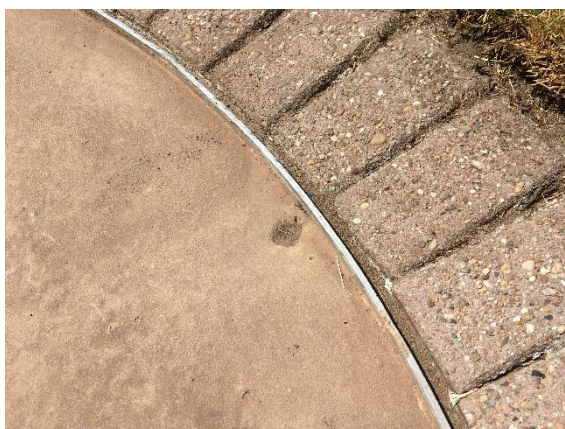
18. Afvoer ring verstopt

Voor een goede afwatering is het noodzakelijk dat de afvoeren met regelmaat worden gereinigd of doorgeprikt.

De werpringen (kogelstoten en discuswerpen) zijn voorzien van afwateringskanalen. Deze zijn verstopt en zullen doorgeprikt en/of gereinigd moeten worden. Als dit achterwege blijft zullen regenplassen blijven staan, wat weer bevorderlijk is voor alg en mosvorming, wat op hun beurt weer zorgt voor gladheid.

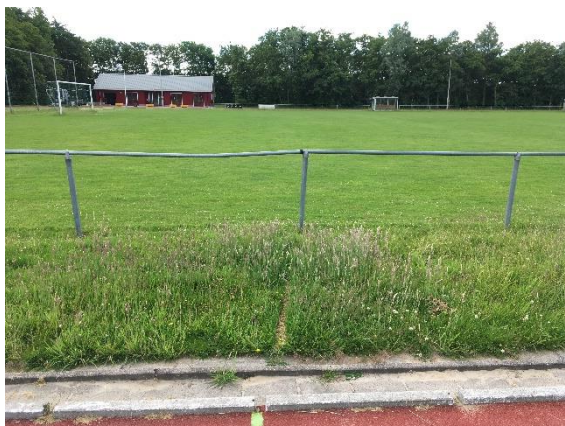
19. Leunhekwerk binnenterrein

Het leunhekwerk is nog redelijk, echter op diverse plekken is de bovenbuis doorgebogen. Het betreft vooral een visuele tekortkoming, echter voor een fraai beeld is herstel wenselijk. Dit zou bijvoorbeeld kunnen door het hekwerk (foto 12) dat voor goed onderhoud verwijderd moet worden, hiervoor te gebruiken.

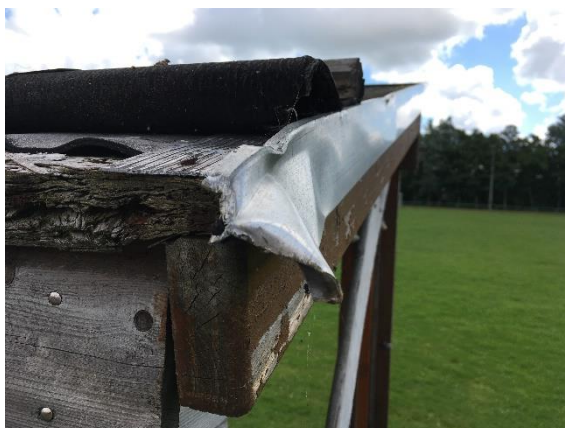
20. Rand dak dug-out beschadigd

De rand van de dug-out is beschadigd. Daardoor vormt deze op diverse plekken scherpe delen. Dit kan leiden tot gevaarlijke situaties. Zie ook foto 21. De atletiekunie kent een minimale obstakelvrije ruimte van 1m aan de binnenzijde van de baan en een geadviseerde obstakelvrije ruimte van 2m aan de binnenzijde van de baan. Aan de buitenzijde wordt een obstakelvrije ruimte van 1m geadviseerd.

De dug-outs en de overkapping van de landingsmat hoogspringen bevatten scherpe delen, waar sporters zich aan kunnen blesseren.

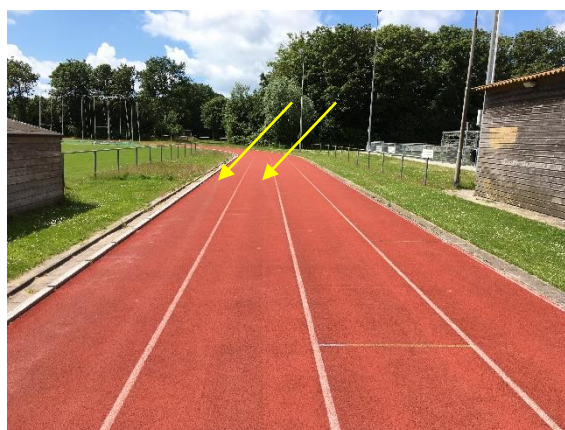
22. Rijspoor auto op de baan

De toplaag van de atletiekbaan is van het type 'Fasttrack'. Dit kenmerkt zich doordat de toplaag los op de baan ligt. Hierdoor is het gevoelig voor bewegingen op de baan. Het is daarom onverstandig met auto's op de baan te rijden. Met name bij stoppen kan dit leiden tot schade (denk aan de situatie van opbollend asfalt bij verkeerslichten).

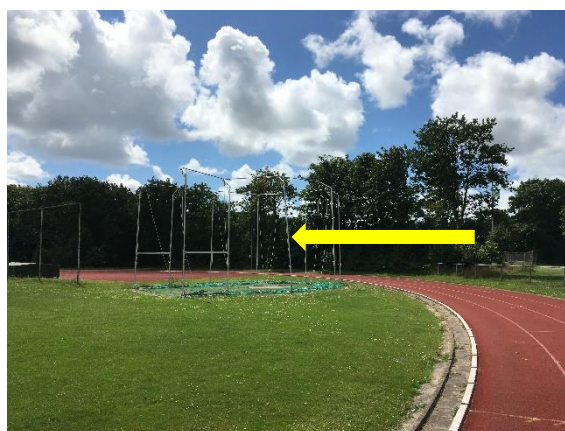
23. Discuskooi voldoet niet

Bij de discuskooi staan staanders scheef.

De discuskooi voldoet niet aan de reglementen per 2020. Er geldt een overgangperiode, waardoor dit nog niet direct aangepast hoeft te worden. Echter er staan staanders scheef, wat voor veilig gebruik wel aangepast moet worden.

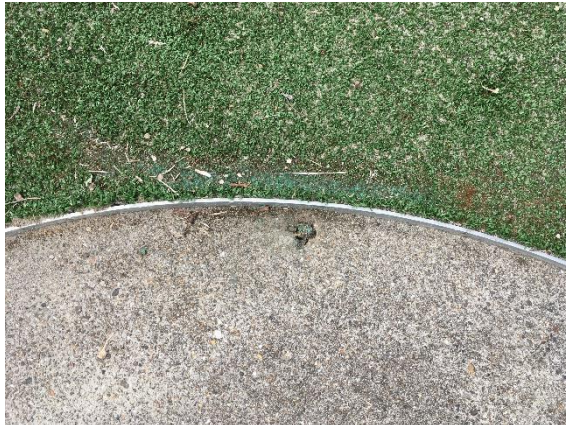
24. Afwatering ring verstopt

Zie ook foto 18 (kogelstoten)

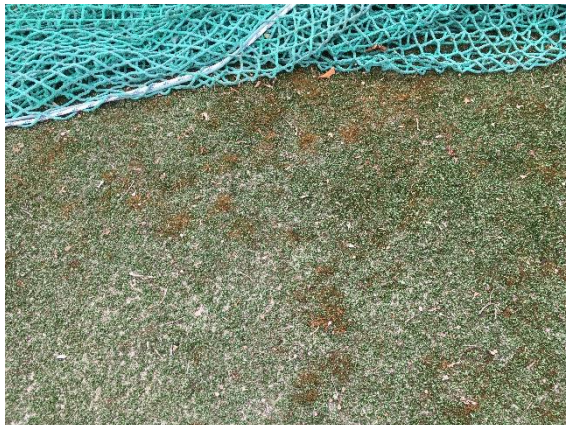
25. Kunstgras aan vervanging toe

Het kunstgras heeft het einde van de technische levensduur bereikt.

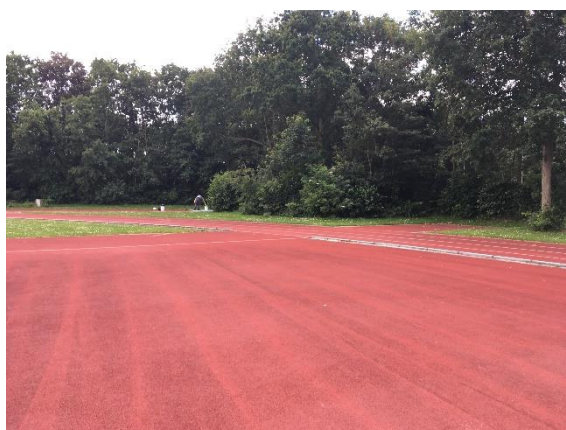
27. Aanloop speerwerpen buiten de baan

Door de aanwezigheid van een voetbalveld is de aanloop speerwerpen 'over' de rondbaan. Dit heeft twee nadelen. Ten eerste dat de rondbaan niet gelijktijdig met speerwerpen gebruikt kan worden. Ten tweede dat er een 'lastige' hoek is om schoon te houden (zie ook foto 7).

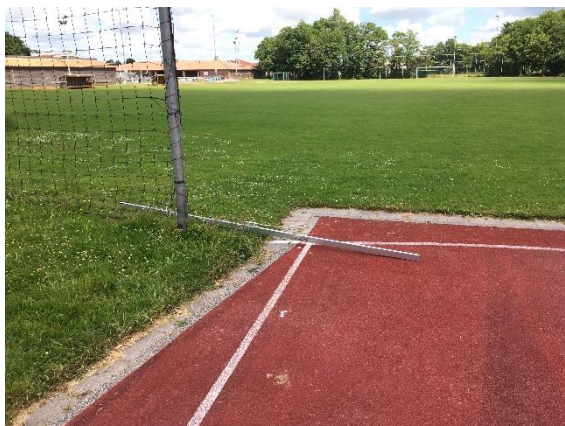
29. Middenterrein stuk hoger dan aanloop

Het middenterrein dient aan te sluiten op de rondbaan (of bovenzijde goot/verhoging) en speerwerpen. Dit is niet het geval, waardoor het middenterrein niet voldoet. Door onderhoud en periodiek herstel kan dit aangepakt worden.

Het middenterrein zal deels verlaagd moeten worden om weer goed aan te sluiten aan de randen.

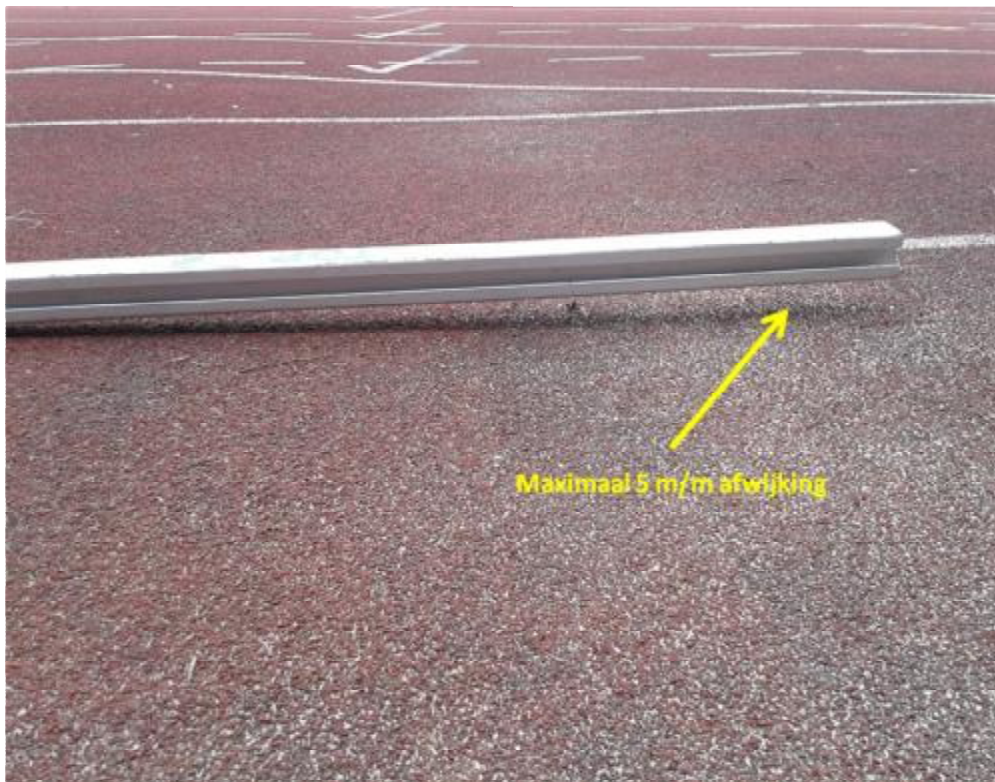
Foto 1

Er ligt veel zand en bladeren op de rondbaan en in de bocht bij het hoogspringen is de baan erg vuil. Er is over de volle breedte een oneffenheid aanwezig op ± 10 meter vanaf de start van de 100 meter. Maximale afwijking mag zijn 5 m/m onder een rij van 3 meter.

1. Rondbaan diepreinigen.
2. Oneffenheid op ± 10 meter vanaf de 100 meter start verwijderen. Zie foto 1.
3. Maaitegels waar nodig opnieuw waterpas en op hoogte leggen.
4. Dwars belijning opnieuw aanbrengen.

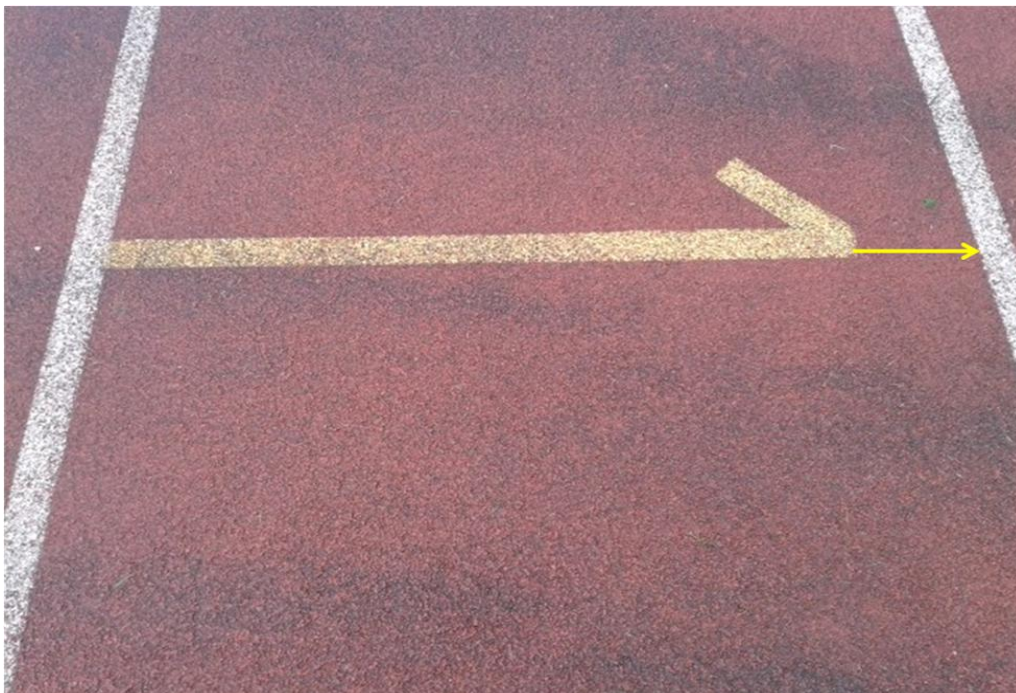
Foto 1a

Baan 1 is niet meer geheel vlak. Door het vele lopen in baan 1 is deze hol gaan staan en blijft er water opstaan. Bij de eerst volgende renovatie verdient dit aandacht.

Bij de her belijning de gele estafette haken, 4x100m, aanbrengen over de gehele breedte van de baan. Zie foto 1a en belijningsplan Atletiekunie.

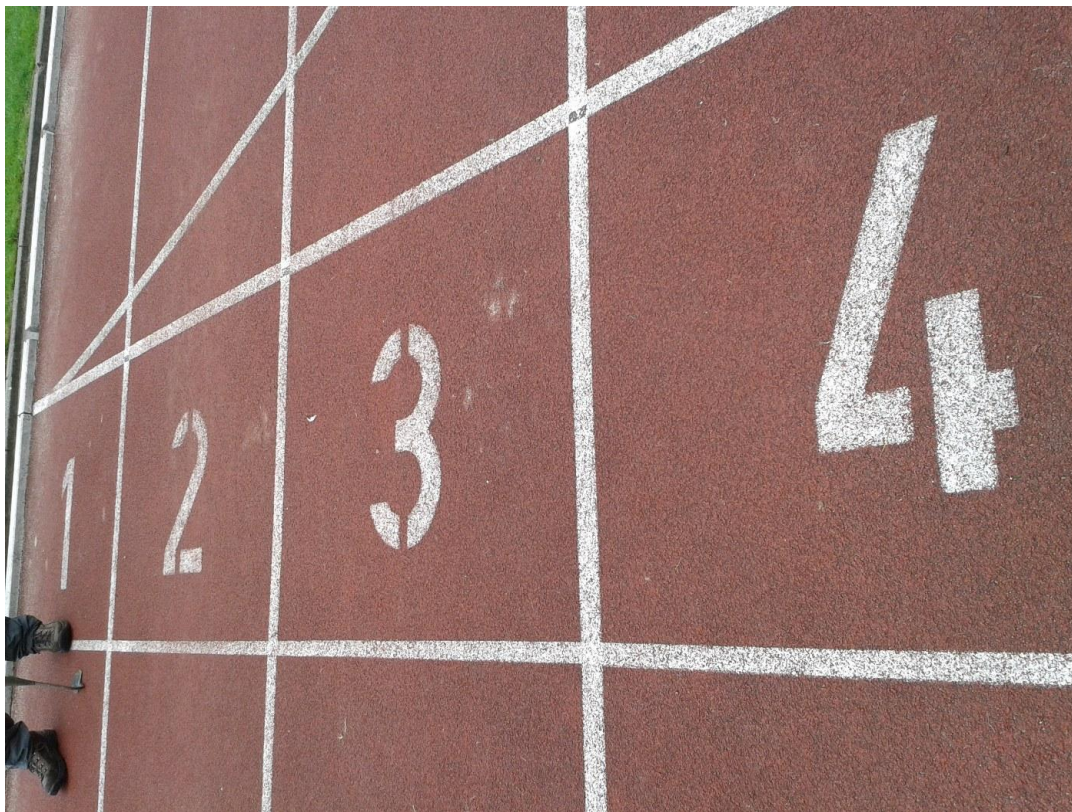
Foto 2a

Belijning begint vaag te worden. Over een niet al te lange periode een her belijning uitvoeren. Baannummering 90⁰ draaien bij de eerst volgende her belijning. Zie foto 2a en belijningsplan Atletiekunie.

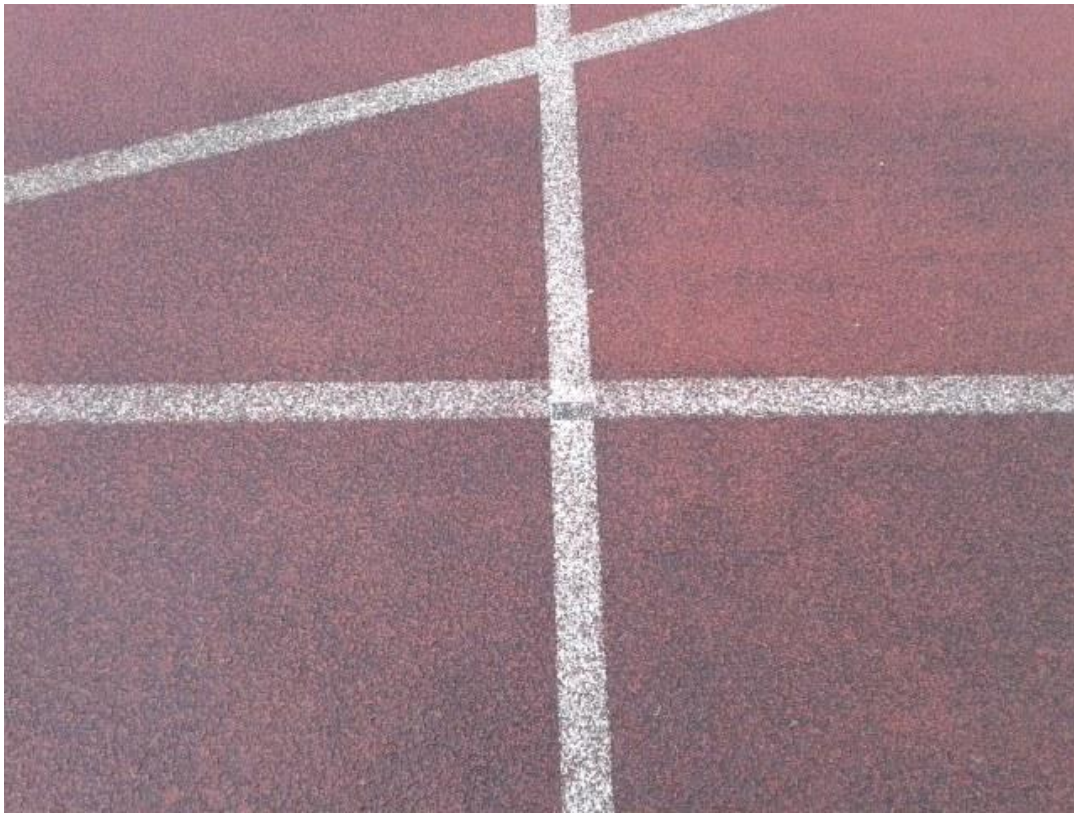
Foto 2b

Aan de binnenzijde van de sprintbaan liggen een groot aantal tegels niet meer vlak en waterpas. Aan de overzijde, bij de start van de 200 m is een extra finishlijn aanwezig, ET blokjes zijn vaag. Zie foto 2b. Er is geen tweede startlijn aanwezig. Zie ook rondbaan 1.

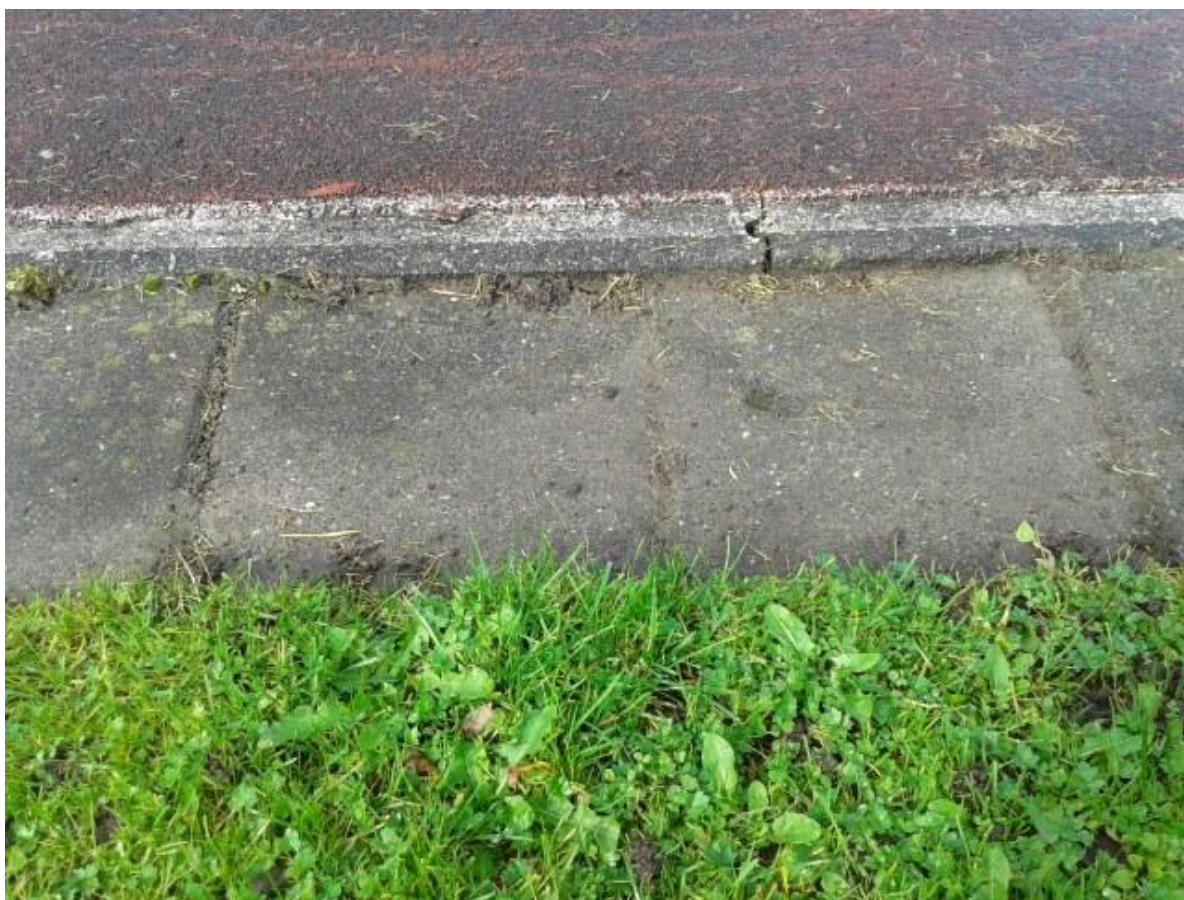
Foto 10

Aan het einde van de aanloop (zijde afwerpboog) liggen aan beide zijden enkele maaitegels niet vlak. Deze opnieuw op hoogte en waterpas leggen. Zie foto 10.
