## Rapport periodieke inspectie atletiekaccommodatie

Gegevens inspectie	
Opdrachtgever	Gemeente Texel
Contactpersoon	
Correspondentieadres	Emmalaan 15
Postcode + plaats	1791 AT Den Burg
E-mail	
Telefoonnummer	
Contactpersoon vereniging(en)	
Correspondentieadres	
Postcode + plaats	
E-mail	
Telefoonnummer	
Inspecteur Atletiekunie	
E-mail	
Telefoonnummer	
Rapportnummer	04150250913
Datum inspectie	25 september 2013
Datum rapportage	7 oktober 2013

Algemene gegevens accommodatie	
Naam accommodatie	Accommodatie AV Texel
Adres accommodatie	Haffelderweg 46
Gemeente	1791 AS Den Burg Texel
Eigenaar accommodatie	Gemeente Texel
Atletiekvereniging(en)	AV Texel
Is de accommodatie geprivatiseerd?	<input type="checkbox"/> ja <input checked="" type="checkbox"/> nee
Jaartal realisatie accommodatie	2003
Jaartal laatste renovatie	N.v.t.
Specificatie laatste renovatie	
Overige gegevens

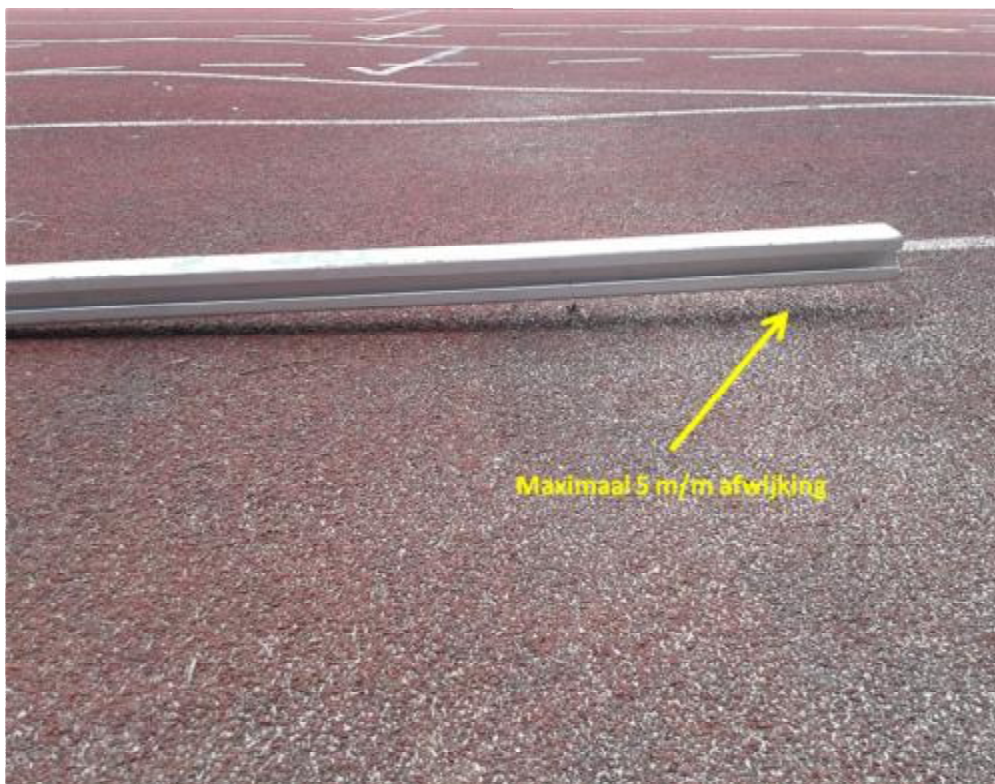
Foto 1

Er ligt veel zand en bladeren op de rondbaan en in de bocht bij het hoogspringen is de baan erg vuil. Er is over de volle breedte een oneffenheid aanwezig op  $\pm 10$  meter vanaf de start van de 100 meter. Maximale afwijking mag zijn 5 m/m onder een rij van 3 meter.

1. Rondbaan diepreinigen.
2. Oneffenheid op  $\pm 10$  meter vanaf de 100 meter start verwijderen. Zie foto 1.
3. Maaitegels waar nodig opnieuw waterpas en op hoogte leggen.
4. Dwars belijning opnieuw aanbrengen.

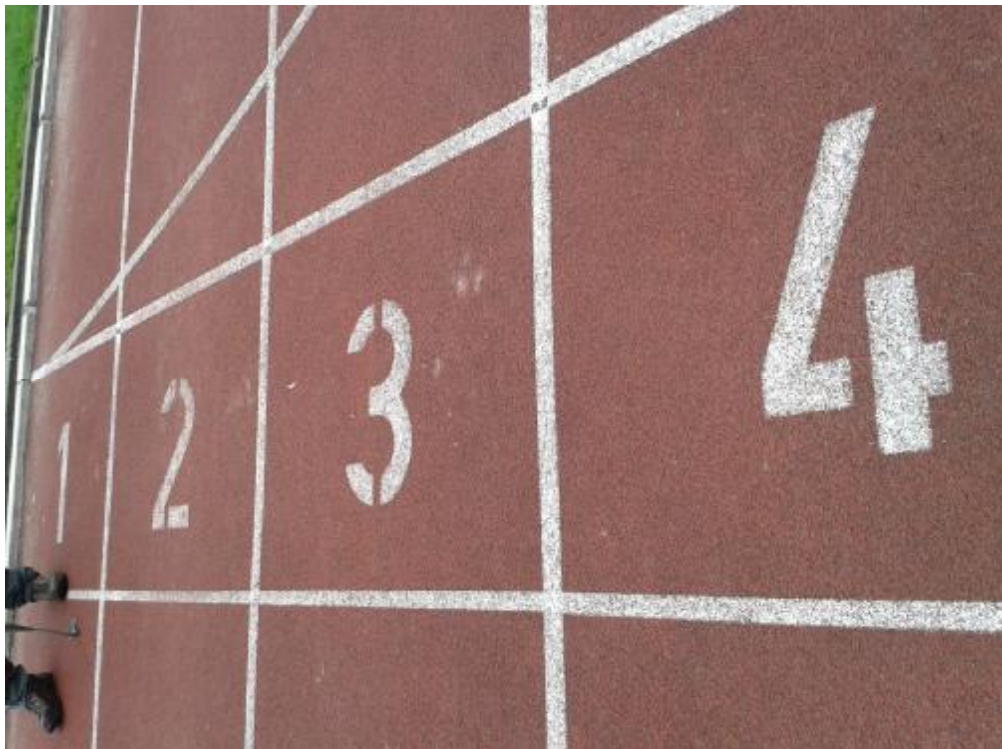
Foto 2

Baannummering bij finish niet juist. Zie foto 2.

1. Sprintlanen diepreinigen
2. Oneffenheid repareren.
3. Baannummering 90° draaien bij de eerst volgende herbelijning. Zie ook belijningsplan Atletiekunie op [www.atletiekunie.nl/wedstrijden/verenigingen/accommodatiezaken](http://www.atletiekunie.nl/wedstrijden/verenigingen/accommodatiezaken).

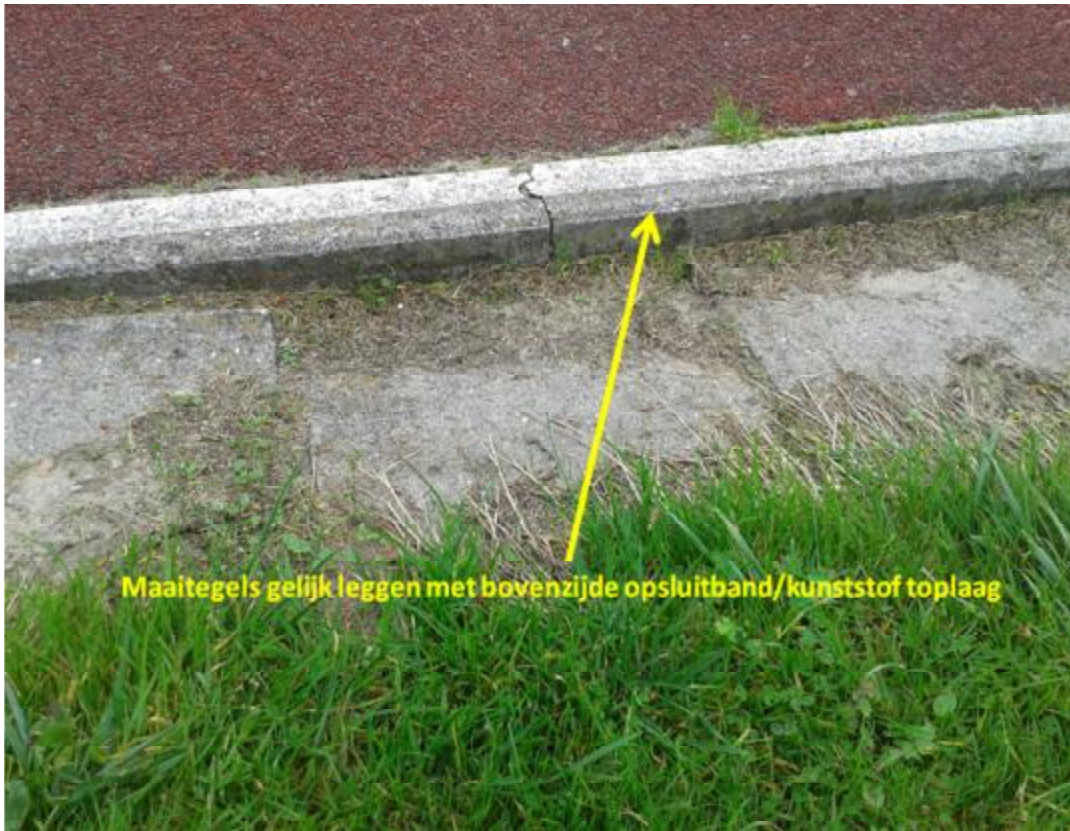
Foto 3

Afzetbalk ligt niet op gelijke hoogte met de kunststof aanloop.

Belijning aangebracht op 1,20 m. Dit moet zijn 1,22 m/m +/- 0,01 m.

Zandvulling landingsbak niet juist.

1. Zand uit landingsbak verwijderen en zand aanbrengen volgens de juiste samenstelling. Zie hiervoor Normblad "specificatie zandvulling zandbak" te vinden op [www.atletiekunie.nl/wedstrijden/verenigingen/accommodatiezaken](http://www.atletiekunie.nl/wedstrijden/verenigingen/accommodatiezaken).
2. Afzetbalk demonteren. Balk en insert schoon maken en daarna de afzetbalk opnieuw monteren/uitlijnen
3. Maaitegels langs aanloop opnieuw waterpas en op hoogte leggen. Zie foto 3.
4. Onkruid langs aanloop regelmatig verwijderen.
5. Bij de eerst volgende herbelijning de belijning aanbrengen op 1,22 m.

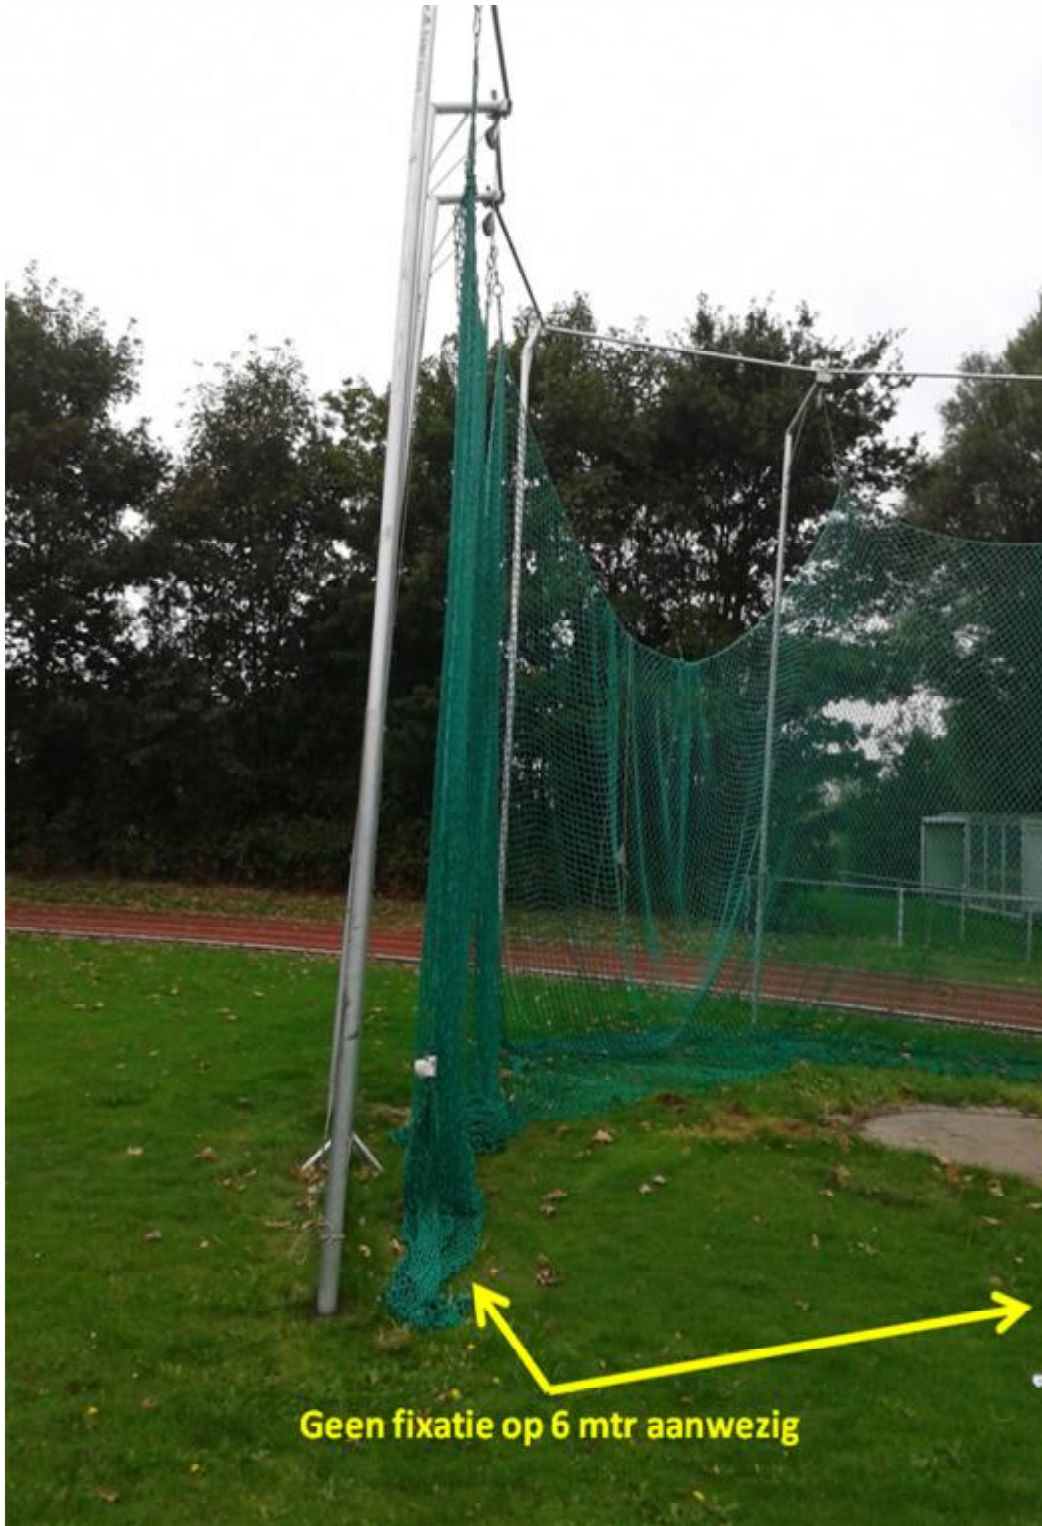
Foto 5

Methode fixatie opening 6mtr	<input type="checkbox"/> zandzakken	<input type="checkbox"/> grondpot	<input checked="" type="checkbox"/> niet aanwezig

1. Fixatie op 6 mtr werpopening aanbrengen, zie foto 5. Voor voorbeeld zie foto 6.
2. Net repareren en op de juiste manier afspannen/ophangen.
3. Uitstap belijning ophalen. Zie ook belijningsplan Atletiekunie.
4. Betonklinkers rond ring ophalen
5. Onkruid en gras rond ring verwijderen.

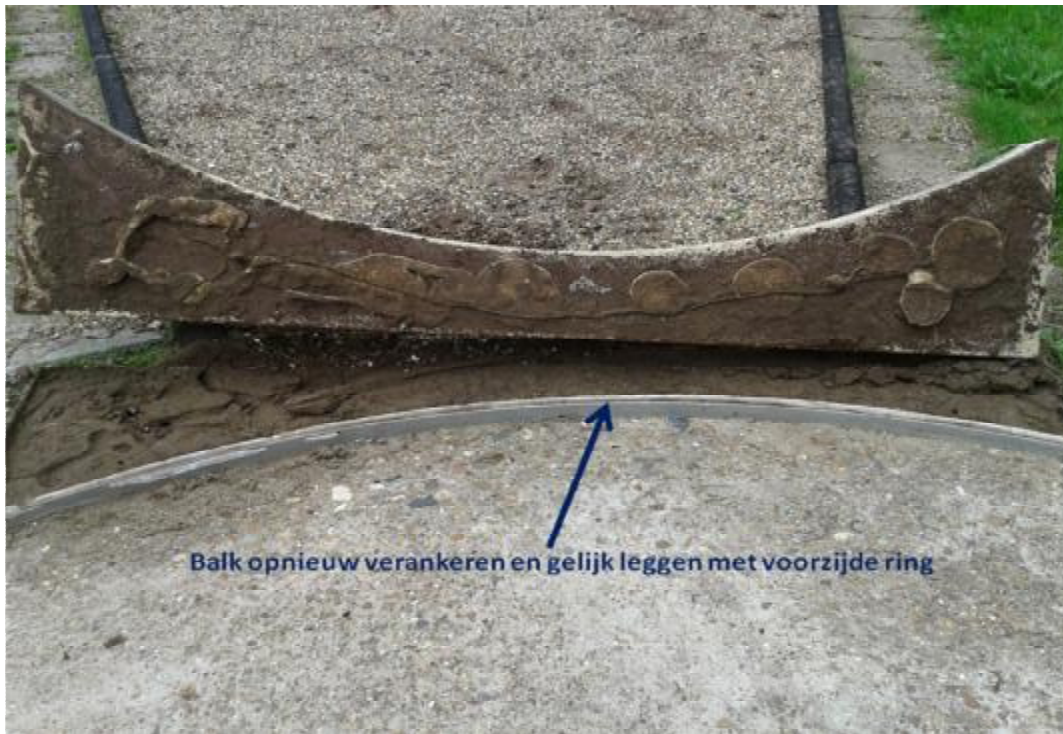
In de sector is op sommige plaatsen de grove gravel omhoog gekomen.  
 Balk ligt los en niet gelijk met binnenzijde van de ring. Zie ook foto 7.  
 Tegen de balk loopt de ring schuin weg. De grove kiezel komt daar naar boven.

1. Balk opnieuw vastzetten en gelijk leggen met binnenzijde ring.
2. Ring ter hoogte van de balk opnieuw uitvlakken met 2 componenten vulling.
3. Uitstap belijning ophalen.
4. Grove gravel uit sector verwijderen en daarna de sector opnieuw uitvlakken.
