Rapport periodieke inspectie atletiekaccommodatie

Gegevens inspectie	
Opdrachtgever	Gemeente Texel
Contactpersoon	
Correspondentieadres	Emmalaan 15
Postcode + plaats	1791 AT Den Burg
E-mail	
Telefoonnummer	
Contactpersoon vereniging(en)	
Correspondentieadres	
Postcode + plaats	
E-mail	
Telefoonnummer	
Inspecteur Atletiekunie	
E-mail	
Telefoonnummer	
Rapportnummer	04150121015
Datum inspectie(s)	7 oktober 2015
Datum rapportage(s)	12 oktober 2015
Periode rapportage (loopt af op)	oktober 2018

Algemene gegevens accommodatie	
Naam accommodatie	Accommodatie AV Texel
Adres accommodatie	Haffelderweg 46
Gemeente	1791 AS Den Burg Texel
Eigenaar accommodatie	Gemeente Texel
Atletiekvereniging(en)	AV Texel
Is de accommodatie geprivatiseerd?	<input type="checkbox"/> ja <input checked="" type="checkbox"/> nee
Jaartal realisatie accommodatie	2003
Jaartal laatste renovatie	N.v.t.
Specificatie laatste renovatie	
Overige gegevens

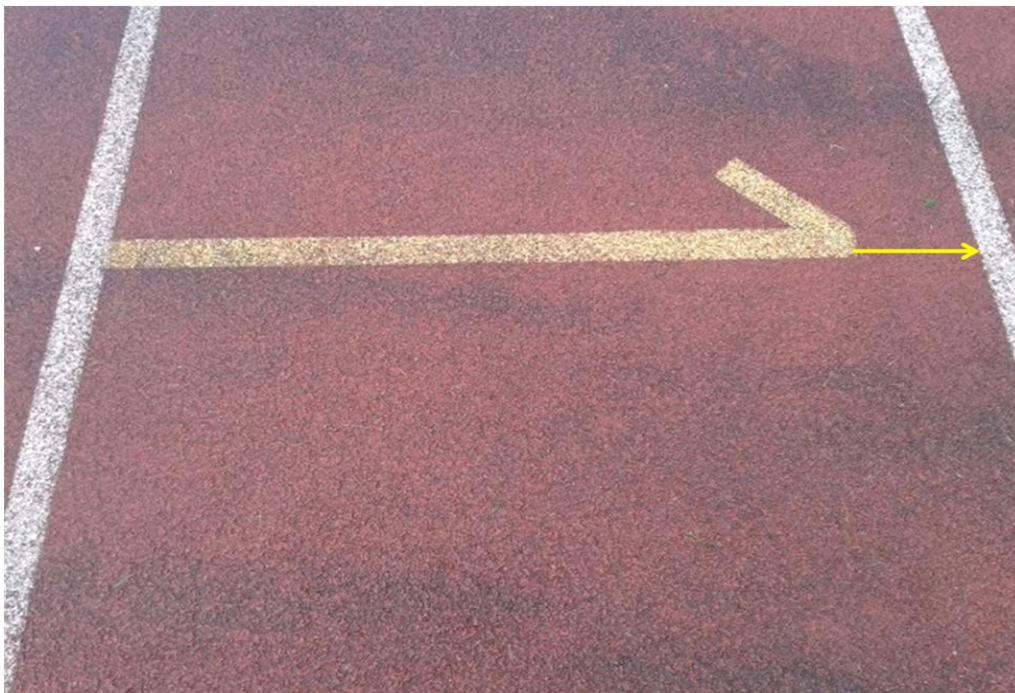
Foto 1a

Op de rondbaan is veel algenvorming aanwezig waardoor deze erg glad is en met name in de bocht achter de discusring. De inspectie is uitgevoerd bij regenachtige weersomstandigheden waardoor dit extra zichtbaar was.

Belijning begint vaag te worden. Over een niet al te lange periode een her belijning uitvoeren, eventueel in combinatie met een her coating/renovatie.

Baan 1 is niet meer geheel vlak. Door het vele lopen in baan 1 is deze hol gaan staan en blijft er water opstaan. Bij de eerst volgende renovatie verdient dit aandacht.

Bij de her belijning de gele estafette haken, 4x100m, aanbrengen over de gehele breedte van de baan. Zie foto 1a en belijningsplan Atletiekunie.

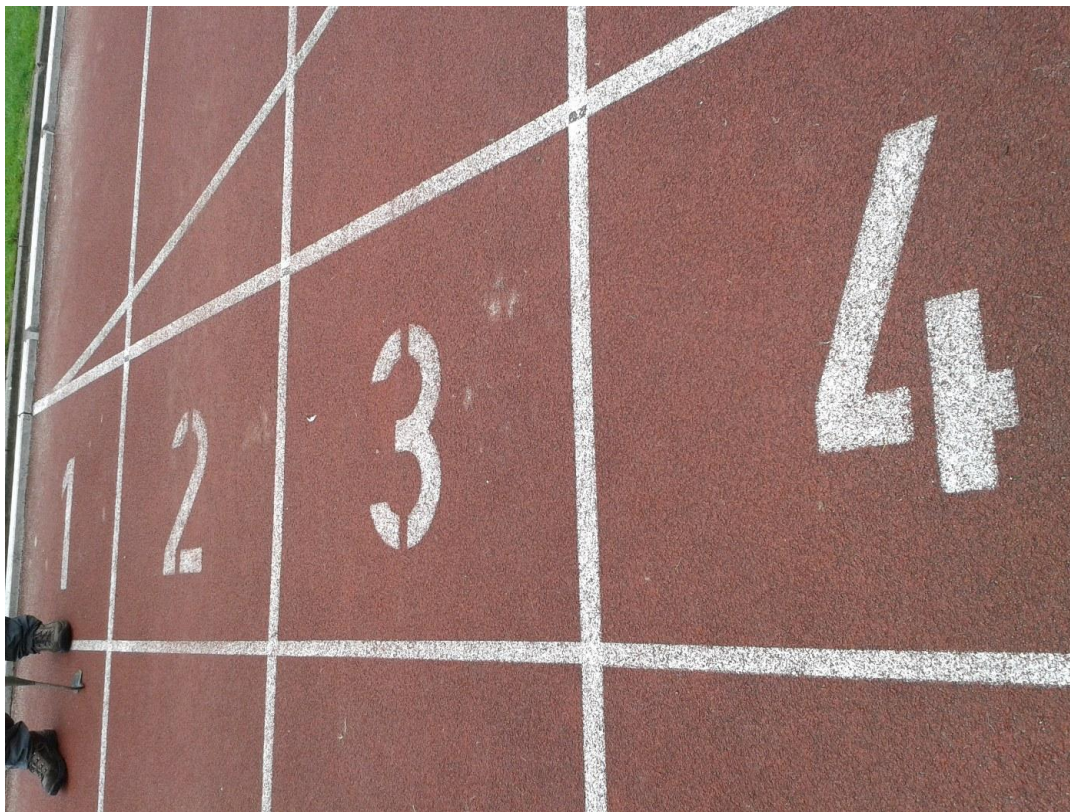
Foto 2a

Belijning begint vaag te worden. Over een niet al te lange periode een her belijning uitvoeren. Baannummering 90⁰ draaien bij de eerst volgende her belijning. Zie foto 2a en belijningsplan Atletiekunie.

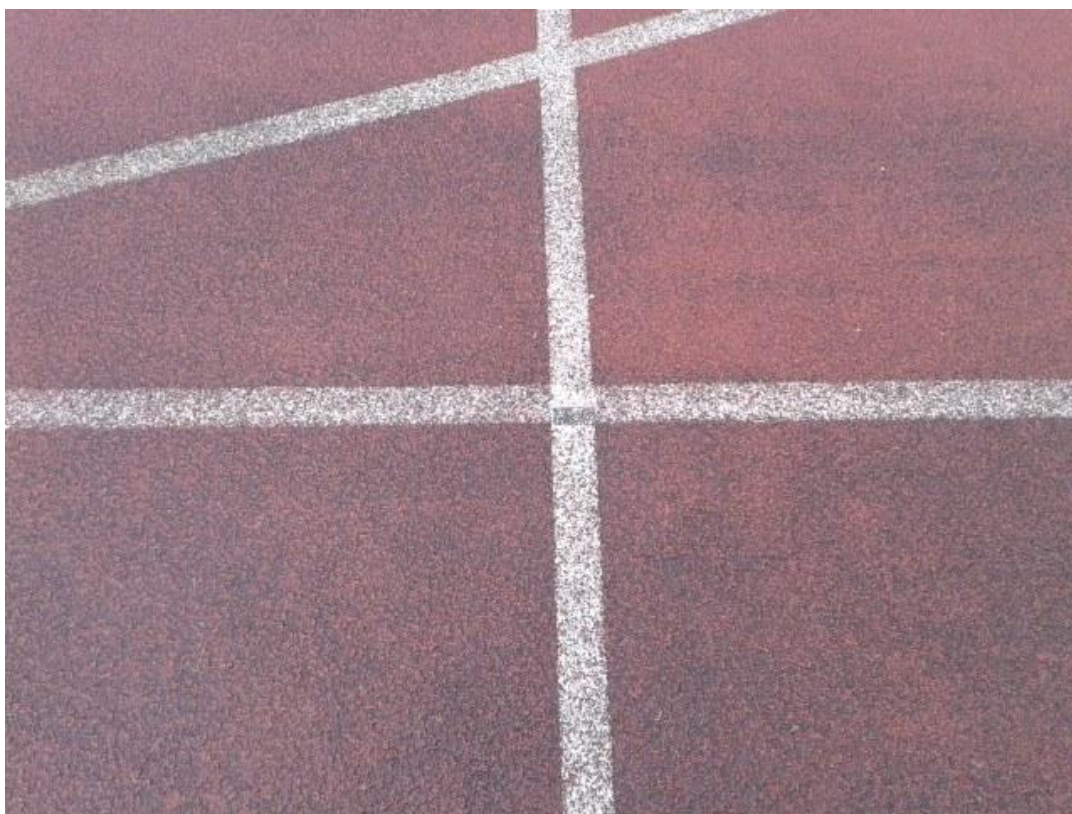
Foto 2b

Aan de binnenzijde van de sprintbaan liggen een groot aantal tegels niet meer vlak en waterpas. Aan de overzijde, bij de start van de 200 m is een extra finishlijn aanwezig, ET blokjes zijn vaag. Zie foto 2b. Er is geen tweede startlijn aanwezig. Zie ook rondbaan 1.

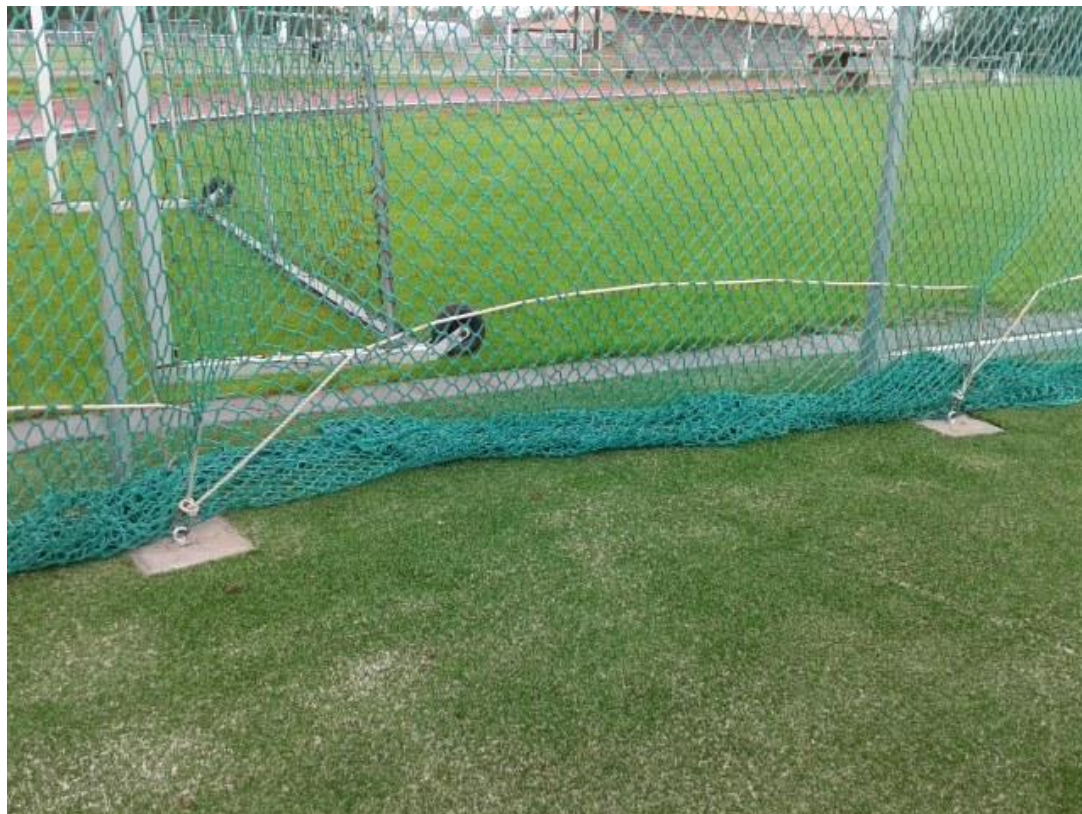
Foto 9

Voorziening is prima gerenoveerd. Zie foto 9.

De werpopening is 5,40m (net), dit moet 6 meter zijn.

Afwatering gaten regelmatig doorspoelen.

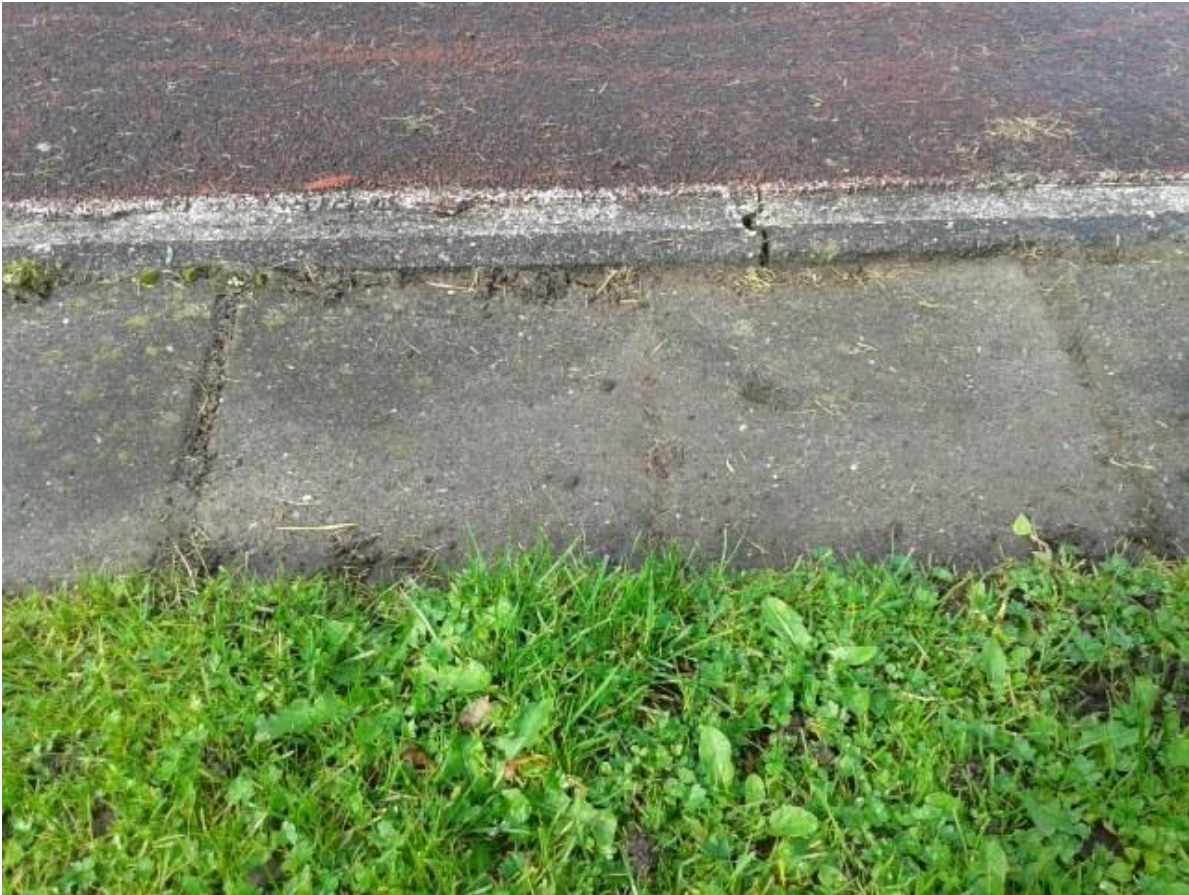
Foto 10

Aanloop is erg glad door de aanwezigheid van algen.

Aan het einde van de aanloop (zijde afwerpboog) liggen aan beide zijden enkele maaitegels niet vlak. Deze opnieuw op hoogte en waterpas leggen. Zie foto 10.

Bij de eerst volgende her belijning de blokjes van 5 x 5 cm, op 4 meter van de afwerpboog, aanbrengen (zie belijningsplan Atletiekunie).
